# Biomonitoring "*Grabebach*" 2009-2019

## Gemeinde Münsingen

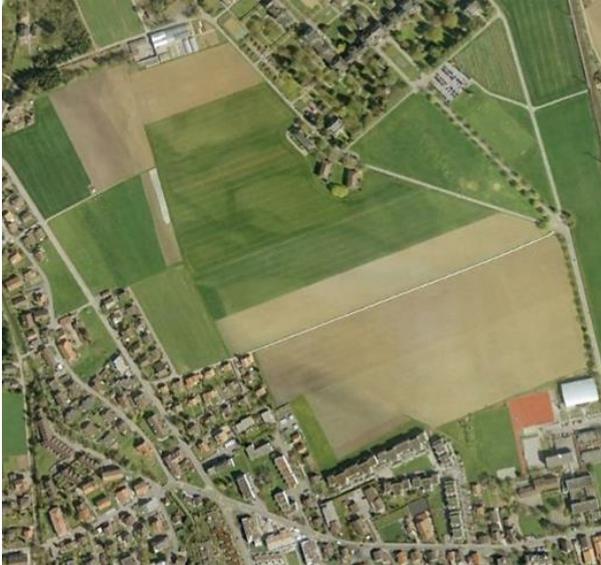
Abb. 5: Luftbild Abschnitt Schlossmatt-Walki vor der Offenlegung, 2008 (Quelle: Google Earth).

Im Sommer 2009 konnte der inzwischen offengelegte *Grabebach* eröffnet werden. Auf einer Strecke von rund 760 m führt er seither offen durch landwirtschaftlich genutztes Ackerland (Abb. 5, 6 und 7) und einen kleinen anschliessenden Waldabschnitt von 170 m Länge, wo er schliesslich in die *Giesse* einmündet.

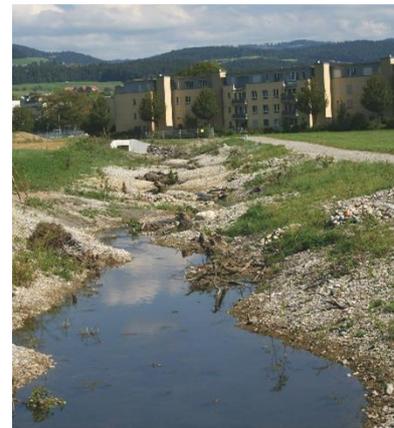
Abb. 7: Der offengelegte *Grabebach* im Sommer 2009. Im Hintergrund der Austritt aus dem neuen Betonkanal.

- Gesamtlänge: 930 m
- Breite: 30
- Gefälle: 3.5 m auf 930 m = 3.7 ‰
- Projektwassermenge: 14 m<sup>3</sup>/s
- Einlauf in die Giesse: 930 m nach Austritt aus dem Betonkanal

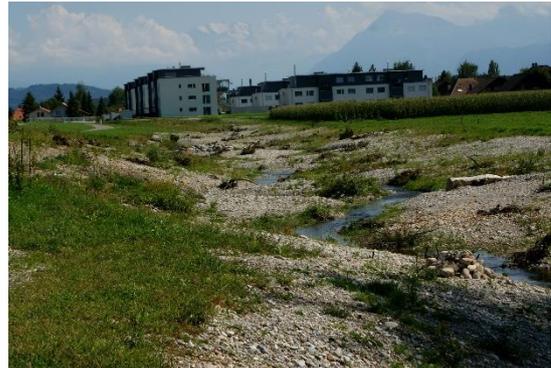
Abb. 9: Grabebach, Abschnitt Acker, Sommer 2009.

Die renaturierten Flächen wurden initial mit einer Wildblumenwiesen-Mischung (Original CH-G und Original CH-G/Magerwiese) eingesät und mit Sträuchern einer Wildstrauchkultur einheimischer Provenienz bepflanzt. Zusammen mit dem spontanen Sameneintrag aus den benachbarten Ackerflächen, Waldrändern und Wegrandvegetation dominierte diese initiale Bepflanzung die Artenzusammensetzung in den ersten Monaten nach Bauabnahme (Abb. 9).

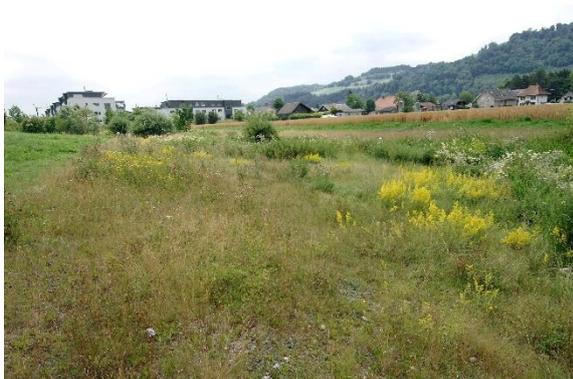
Abb. 15: *Grabebach*, Abschnitt Acker, 2019.

In den Abschnitten *Acker* und *Siedlung* ist die Zahl der Tagfalterarten kontinuierlich angestiegen, was mit der Veränderung des Lebensraumes einher ging. Auf den ursprünglich freien Kiesflächen entwickelte sich ein mosaikartiger Lebensraum mit vielen Blütenpflanzen und somit reichhaltigem Angebot für Schmetterlinge (Abb. 15; vergleiche mit Abb. 9).

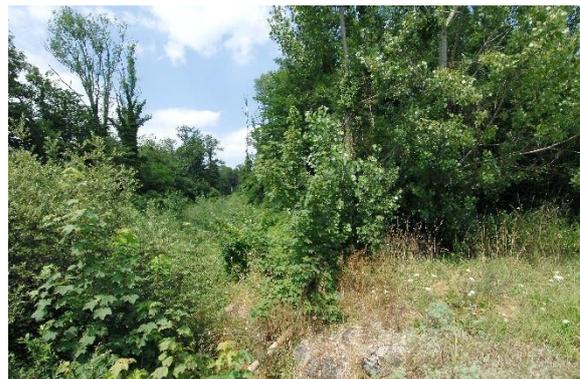
Abb. 16: *Grabebach*, Abschnitt Aue, 2019.

Im Abschnitt *Aue* lag die Artenzahl deutlich tiefer als in den Abschnitten *Acker* und *Siedlung*. Im Sommer 2019 ist sie gegenüber der Aufnahme von 2014 sogar um 2 Arten zurückgegangen. Wie bereits bei den Laufkäfern erwähnt, sind die Böschungen im Abschnitt *Aue* infolge des Verzichts auf Pflegemaßnahmen kontinuierlich zugewachsen, mit nur wenigen Blütenpflanzen als Nahrungsangebot für Tagfalter (Abb. 16).

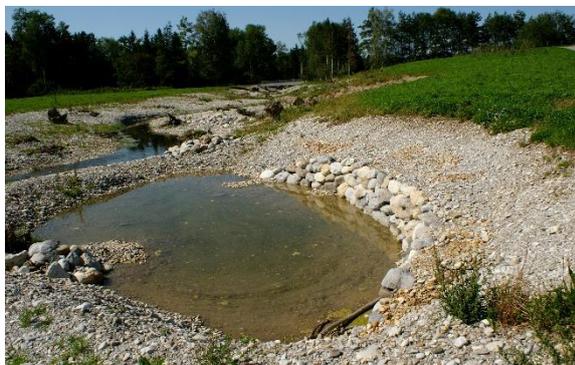
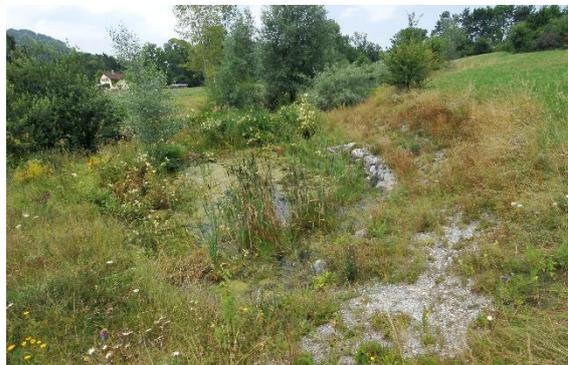
Abb. 17: Kleinweiher im Abschnitt *Acker*, 2009.

Abb. 18: Kleinweiher im Abschnitt *Acker*, 2019.

Im Abschnitt *Acker* wirkten sich insbesondere die erstellten Kleinweiher sehr positiv auf die Entwicklung der Wasserfrösche und Bergmolche aus (Abb. 17 und 18). Mit dem Anstieg der Froschpopulation erhielt dann auch die Ringelnatter ein entsprechendes Nahrungsangebot, sodass sie sich in diesem Abschnitt etablieren konnte. Angelegte Steinhäufen, eine Trockenmauer und mehrere Wurzelstöcke bieten ihr zudem wertvolle Verstecke.

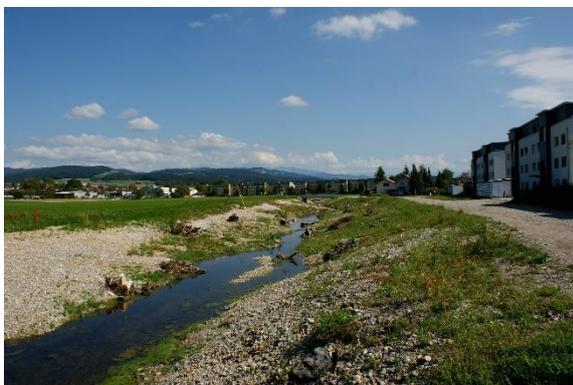
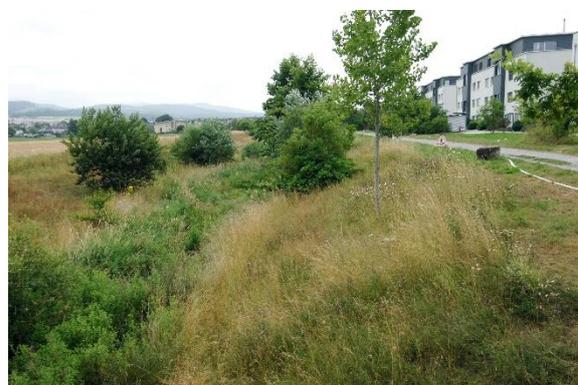
Abb. 19: Abschnitt *Siedlung*, 2009.

Abb. 20: Abschnitt *Siedlung*, 2019.

Vogelbeobachtungen sind Momentaufnahmen, welche von Tageszeit und Witterungsverhältnissen abhängig sind. Inwiefern nun die beobachteten Vogelarten in direktem Zusammenhang mit dem veränderten Lebensraum stehen, ist daher nur teilweise zu beantworten. Aus der Abb. 18 geht aber deutlich hervor, dass die Zahl der Vogelarten im Uferbereich kontinuierlich anstieg, während die Artenzahl im Wasser relativ konstant blieb, oder sogar leicht abnahm. Die Abnahme im Wasserbereich hing vermutlich mit der viel dichter gewordenen Vegetation zusammen, welche nebst *Wasserralle*, *Bekassine* und *Teichhuhn* kaum mehr Watvögel zuließ (Abb. 19 und 20). Diese Vogelarten wichen immer häufiger ins nahe gelegene *Hechtenloch* aus.

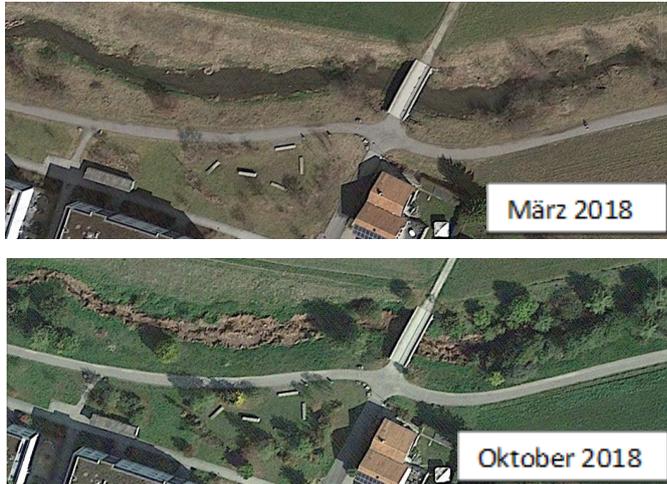
Abb. 25: Luftbilder (Google Earth) vom Grabebach im Bereich der obersten Brücke aus dem Hitzejahr 2018.

Der im Frühjahr noch relativ breite Bachlauf war im Sommer 2018 auf der ganzen Streckenlänge kaum noch sichtbar (Abb. 25). Strecken mit tieferem Wasser, welche für die Fische noch als Lebensraum geeignet wären, waren so dicht mit Wasserpflanzen bewachsen, dass kaum noch offene Wasserflächen für die Ernährung der Fische übrig waren. Dazu kommt möglicherweise eine erhöhte Wassertemperatur. Das Jahr 2018 ist für Fische als Katastrophenjahr einzustufen.

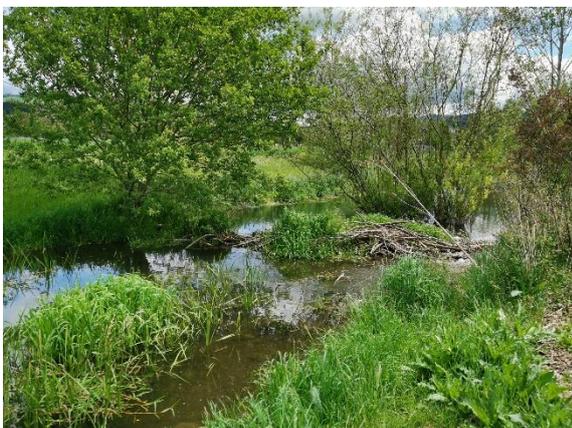
Abb. 26: Erster Biberdamm, ca. 100 m nach Austritt aus dem Betonkanal.

Seit Herbst 2018 hat sich durch den Bau eines massiven Biberdammes die Situation an der oberen Stelle grundlegend geändert. Der dadurch erfolgte Wechsel von «leicht fließend» zu «fast stehend» veränderte die Zusammensetzung der Wasserwirbellosen merklich. So tauchten nun auch der Wasserskorpion (*Nepa cinerea*) und die Spitze Blasenschnecke (*Physa acuta*) auf, welche bevorzugt in eher warmen, stehenden und sehr langsam fließenden Gewässern leben. Die Spitze Blasenschnecke gilt zudem als Zeigerart für stark verschmutzte Gewässer.

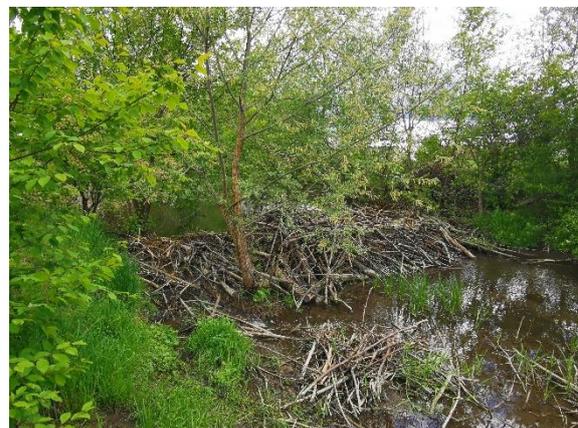
Abb. 27: Zweiter Biberdamm, ca. 150 m nach Austritt aus dem Betonkanal.
